エコクリーンプラザみやざき 焼却溶融施設  
灰溶融設備室における爆発事故調査報告書

平成26年 3月

公益財団法人 宮崎県環境整備公社

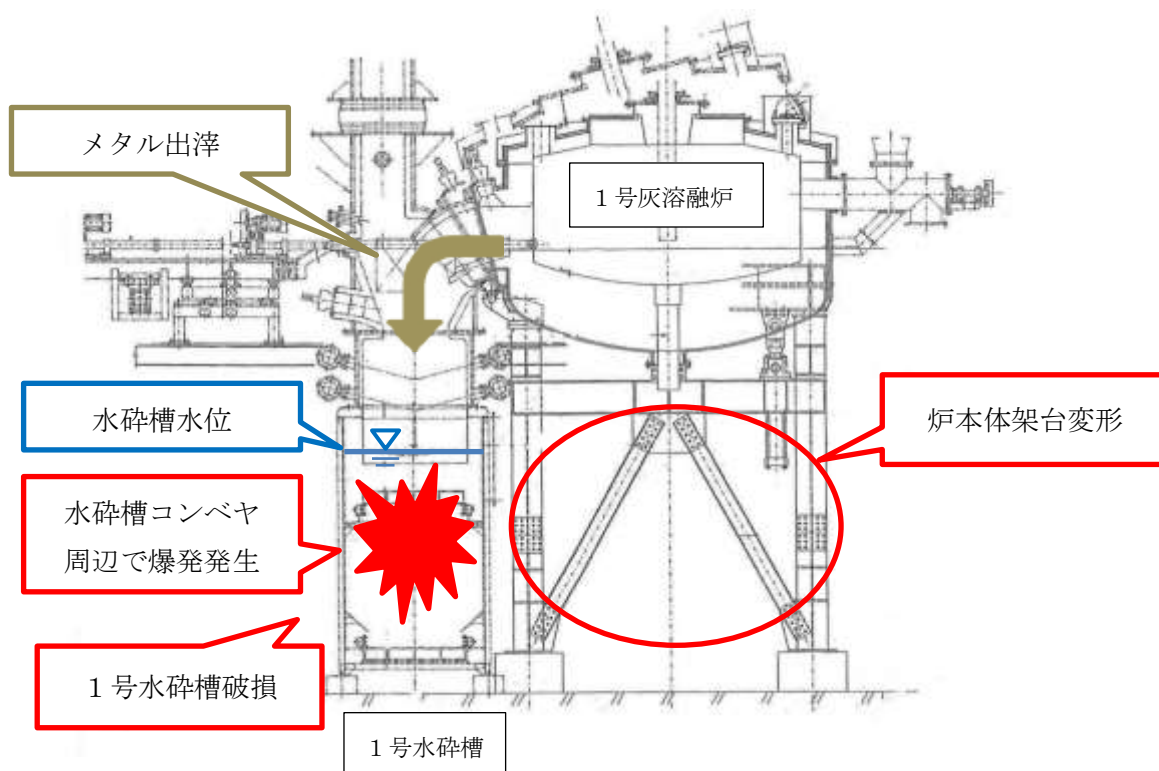
図1 1号灰溶融炉の事故発生概略図

平成 25 年 3 月 12 日（火）19 時 26 分頃、灰溶融炉の傾動作業中に 1 号水砕槽コンベヤ周辺で爆発事故が発生した。この事故により、1 号水砕槽、傾動装置、炉本体架台、出滓ロカバール及び各所配管・歩廊等が破損・損傷した。

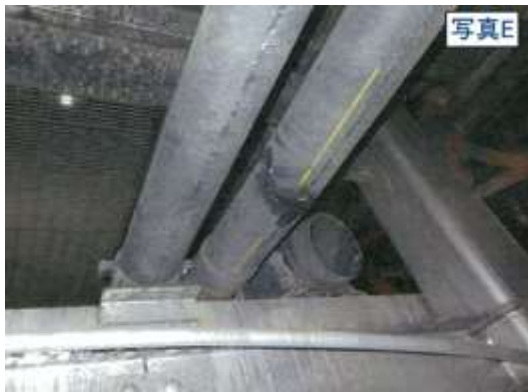
また、2 号灰溶融炉付近では水砕水配管の一部が損傷した。

写真 E 2号灰熔融炉付近 水砕水配管の損傷  
(西側から撮影)

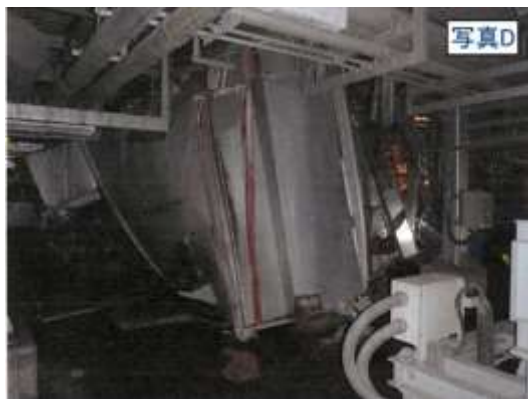
1 号灰溶融炉は、1 号水砕槽、傾動装置、炉本体架台、出滓口カバー及び各所配管・歩廊等の破損・損傷が発生した。特に損傷が大きかった 1 号水砕槽については、水砕槽水位レベルよりも下の部分での損傷が大きい。

写真 D 1号水砕槽損傷(北西側から撮影)

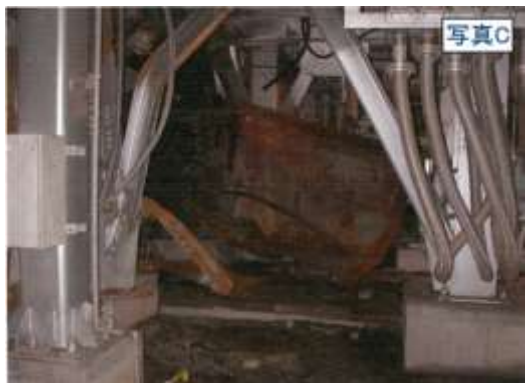
写真 C 1号水砕槽、炉本体架台損傷  
(南西側から撮影)

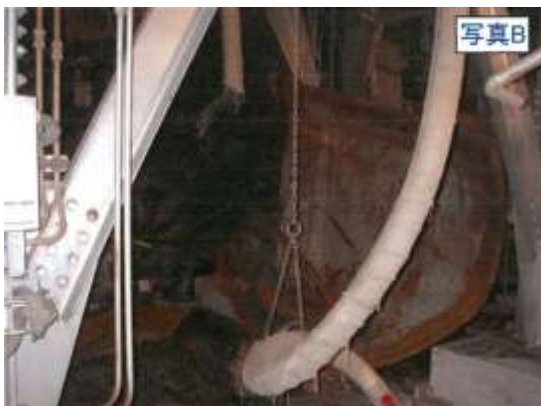
写真 B 1号水砕槽損傷(南側から撮影)

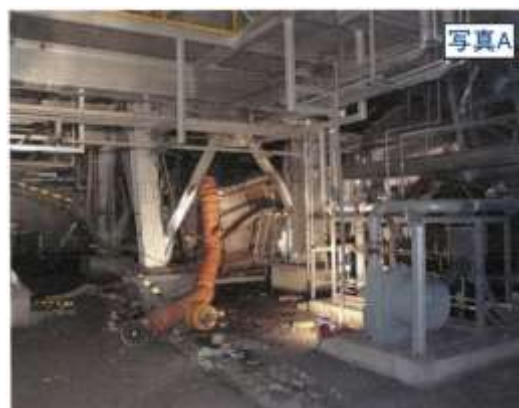
写真 A 1号水砕槽、炉本体架台損傷  
(南東側から撮影)

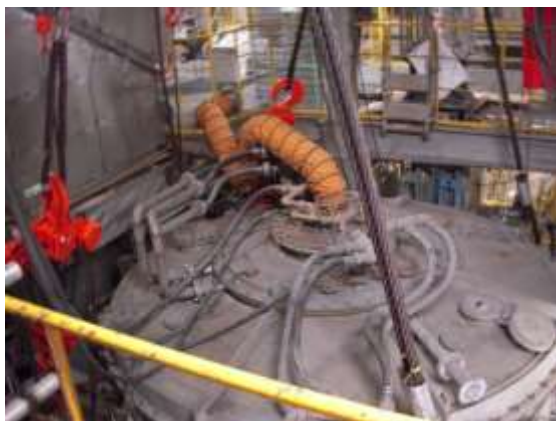
今回の爆発事故において、前項のとおり、設備的な破損・損傷が発生したが、炉本体架台の損傷により炉本体が不安定な状況であった。このため、現場の安全を確保するために安全対策工事を行った。

写真 1 安全対策工事の状況①

工事内容としては、破損部の撤去や炉本体架台の修復工事を行った。

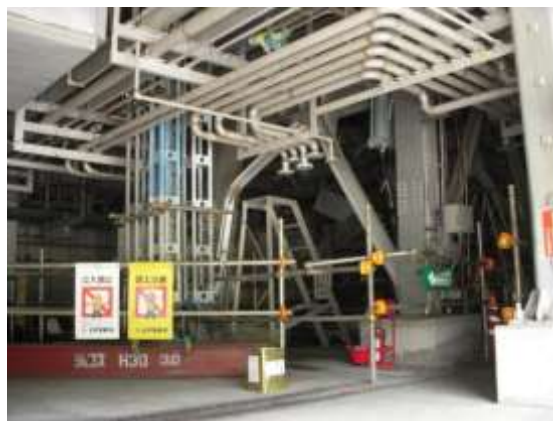
写真 2 安全対策工事の状況②

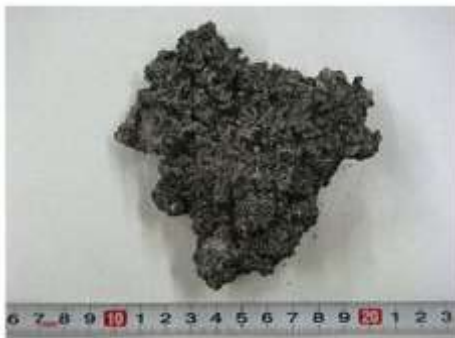
- ア 爆発現象が発生したのは熔融炉の傾動作業中であり、高温の熔融物と水が接触する環境になっていること。
- イ 機器の損傷状況は、水砕槽水位レベルよりも下の部分で損傷が大きくなっていること。
- ウ 爆発発生後の水砕槽底部滞留メタルの一部において微粒化したメタル（写真3）が確認されており、水蒸気爆発時に生成される特徴的なサンプル形状（写真4）と近い外観状態であること。

写真3 水砕槽底部残留メタル

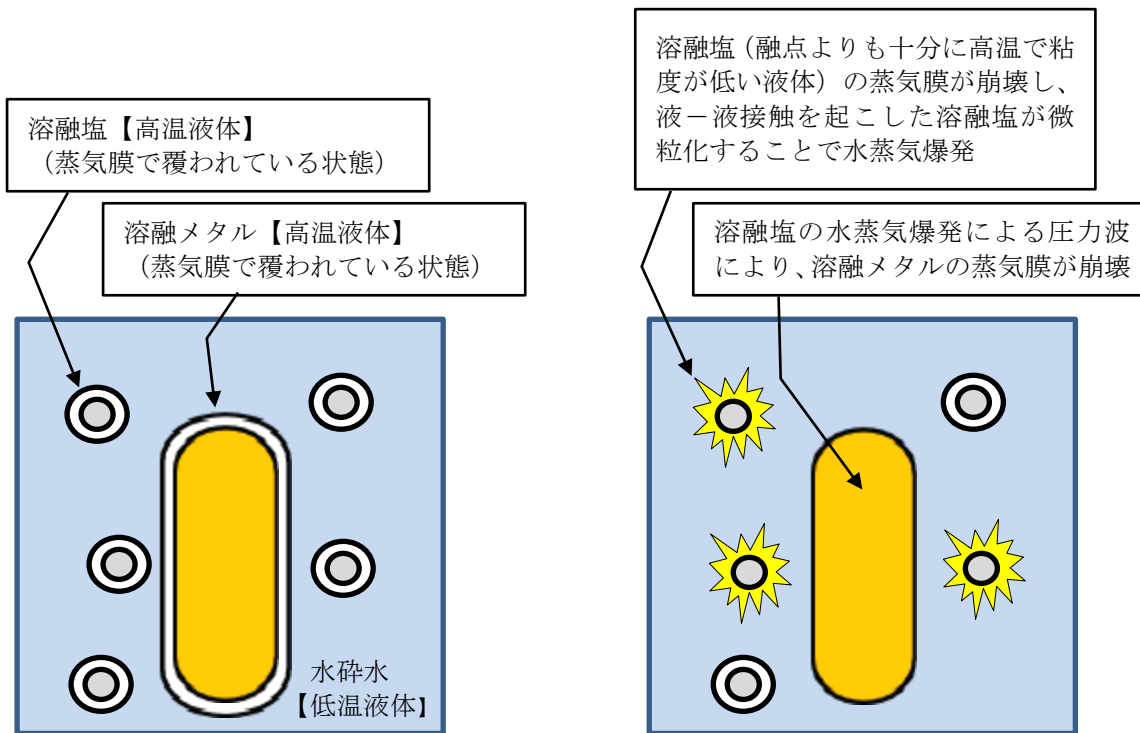
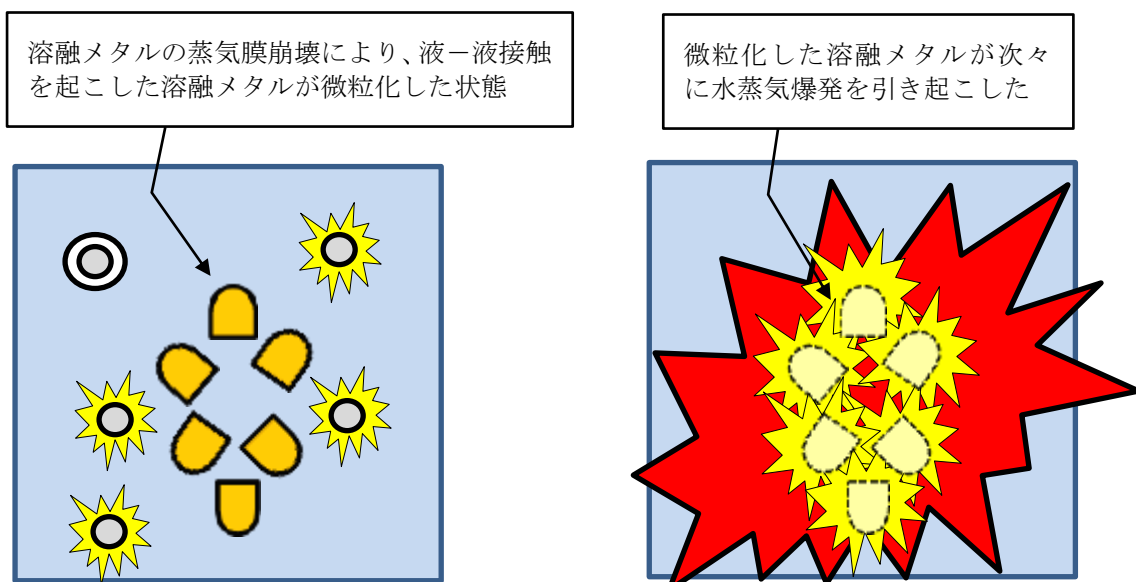
高温の液体（熔融メタル）と、低温の液体（水砕水）が混合する系で、自律的な水蒸気爆発が生じにくい状態でも、外部から圧力等が与えられると水蒸気爆発に至るといった報告例もあります。本来自律的な爆発の可能性の小さい熔融メタル—水砕水の系に、熔融塩の高温液体が共存、水蒸気爆発し、外部からの圧力に相当する影響を系全体に与えた可能性があります。

①水砕水に溶融塩と溶融メタルが共存

②微粒化した溶融塩の水蒸気爆発

③溶融メタルの微粒化

④溶融メタルの水蒸気爆発

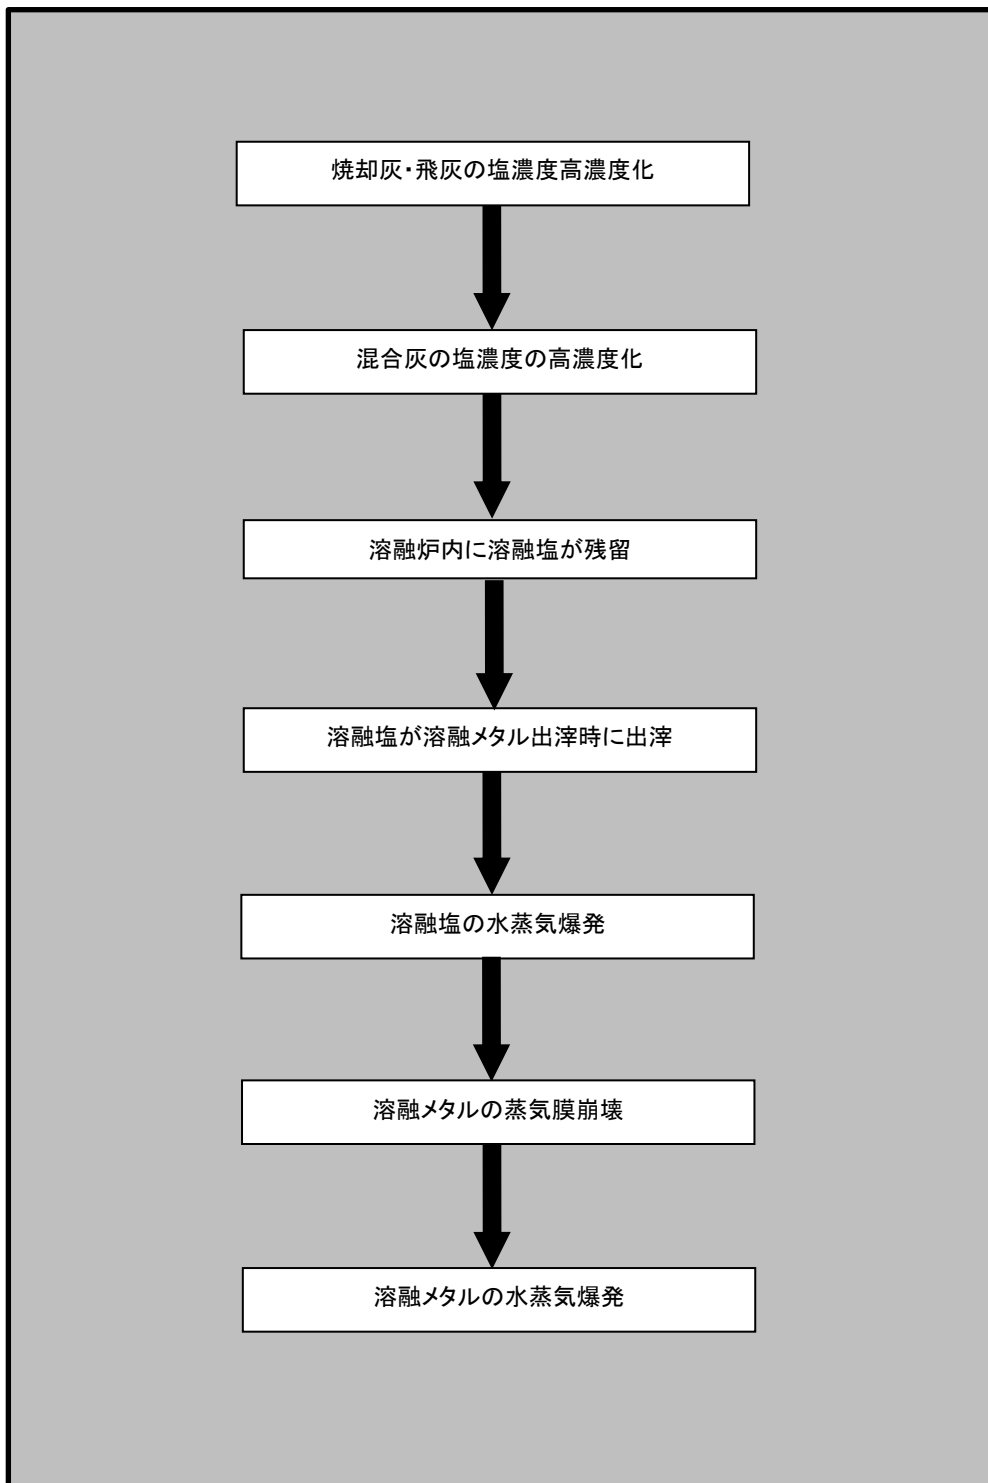
図3 水蒸気爆発発生までのフロー

- ア 溶融対象物中の塩類が高濃度化したことによって、塩類が十分に揮散されなかったため、溶融炉内に溶融塩が残留した。
- イ 傾動時に溶融炉内に残留した溶融塩が、溶融メタル出滓時に出滓した。
- ウ 水砕槽内で溶融塩の水蒸気爆発が発生した。
- エ ウの爆発圧力波の影響で溶融メタルの蒸気膜が崩壊し、溶融メタルの水蒸気爆発が発生した。

- ア 溶融対象物中の塩濃度が高くなっていたこと。  
爆発現象発生時の溶融対象物（焼却灰、飛灰）の塩濃度が、平成 23 年度及び平成 24 年度の分析値の 2 倍程度に上昇していた。
- イ 焼却灰と飛灰の混合が不十分であったこと。  
事故当時の溶融対象物の塩濃度にバラツキが認められ、そのバラツキにより、溶融炉内で溶けムラが生じ、傾動時の溶融対象物（焼却灰、飛灰）の溶融状態が不完全になりやすい状態であった。
- ウ 保温時間を確保せず傾動前に投入した灰が溶けきらないまま傾動を開始したこと。  
傾動前の保温時間は、メタルの出滓を安定させるため短縮しており、事故当日もマニュアルどおり灰投入停止直後に傾動を開始している。そのため、投入された溶融対象物（焼却灰、飛灰）中の塩類が排出ガスへ揮散できず溶融塩としてスラグやメタルとともに出滓した。

今回の爆発事故は、溶融対象物中の塩類が高濃度化したことが原因と考えられる。水蒸気爆発の再発を防止するためには、溶融対象物中の塩濃度を低減する必要がある。溶融対象物は、焼却灰と飛灰であるが、飛灰の塩濃度は焼却灰の 10 倍程度と高い。このため、溶融は焼却灰の単独処理とし、飛灰については溶融以外の処理を検討する。
