今月の作業状況

陥没事故の原因の最終的な結果について

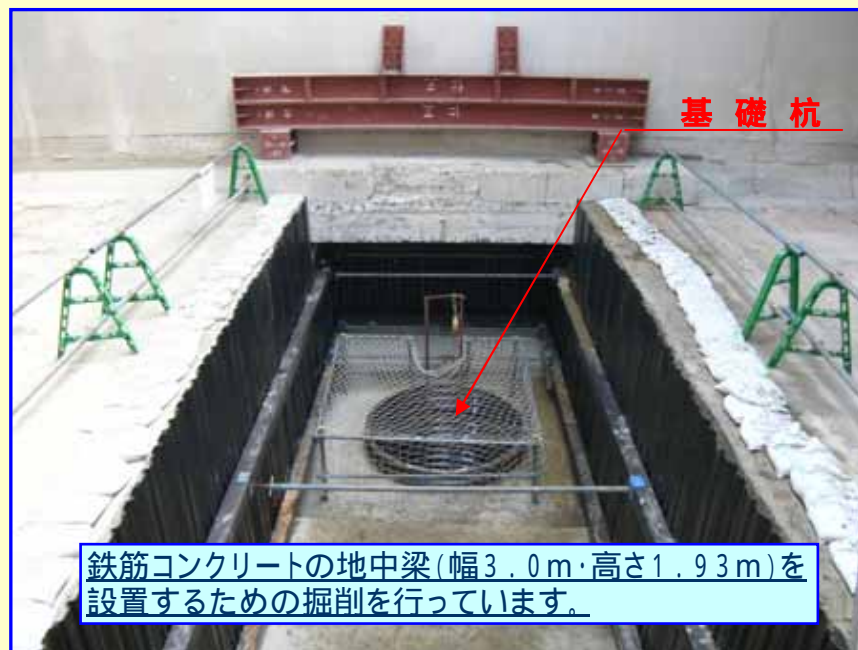
地中梁掘削工

鉄筋コンクリートの地中梁(幅3.0m・高さ1.93m)を設置するための掘削を行っています。

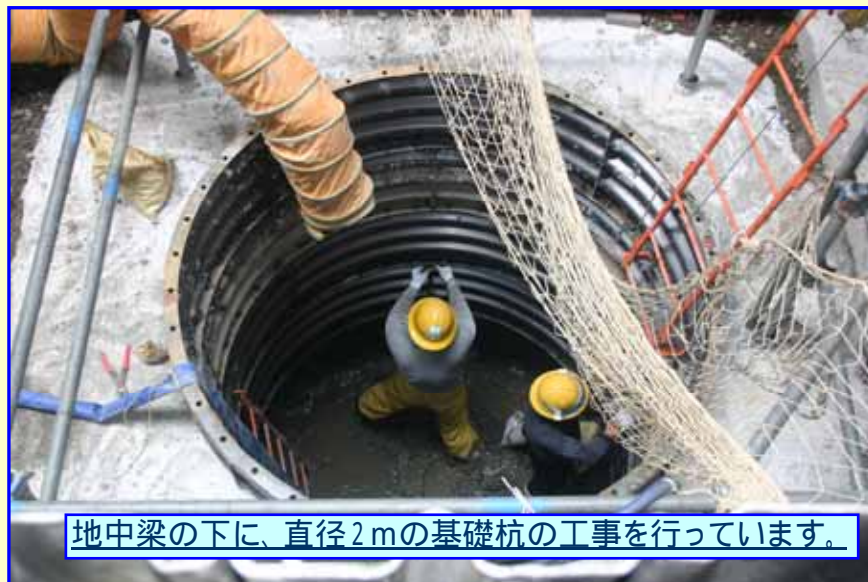
地中梁の下に、直径2mの基礎杭の工事を行っています。

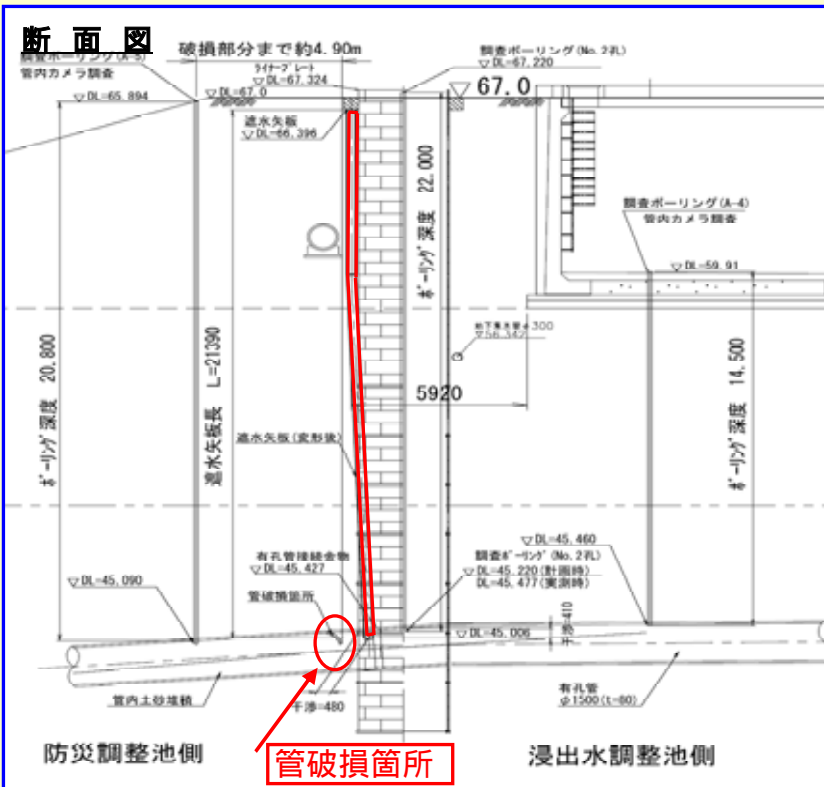
写真のとおり、計画では、暗渠管の約40cm上で止めるべき矢板を、打ち込みすぎて、暗渠管を約40cm押しつぶし、周辺の土砂が暗渠管内部に流出し陥没が発生したものです。

暗渠管の排水勾配を錯誤した計画を立案したため。  
調査ボーリングによる暗渠管管頂高測定時に誤差が生じたため。  
計画した矢板長より長い矢板を使用したため。  
打設した矢板の天端高さが計画した位置より低かったため。

矢板が暗渠管を押し潰している状況

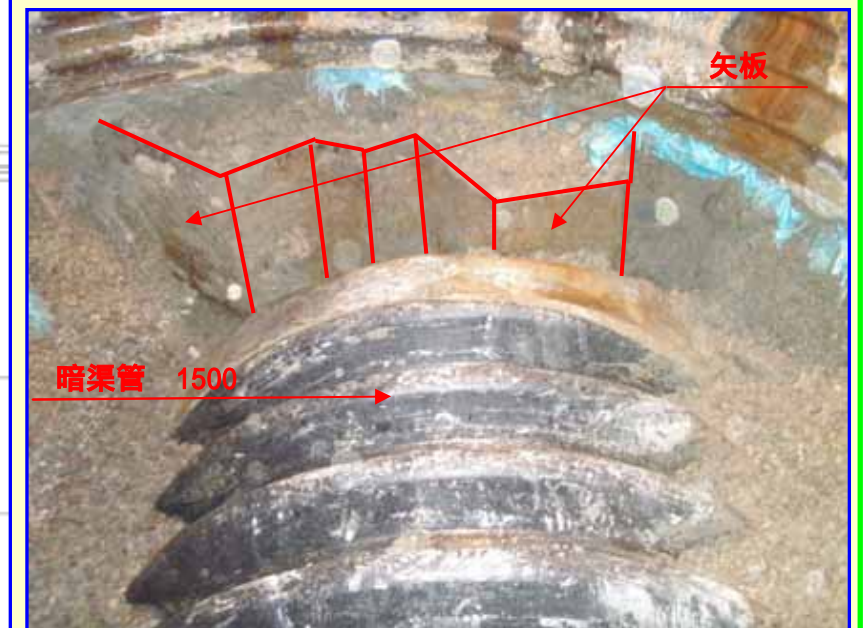
このたびの遮水矢板施工箇所陥没事故について目視確認の結果、矢板による暗渠管の破損が直接原因でありました。
