エコクリーンプラザみやざき 浸出水調整池補強工事

財団法人 宮崎県環境整備公社

現場便り 第4号(平成21年6月)

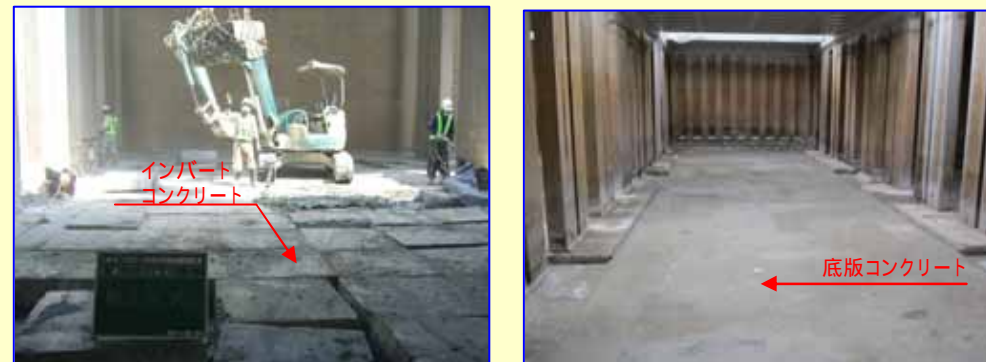
水槽内部のインバートコンクリート撤去状況

現在、作業構台の設置が完了し、水槽内部のコンクリート撤去中です。
なお、右記の陥没の原因調査及び復旧と、水槽内部の工事は直接関連しませんので、水槽内部の工事は計画通り行っております。

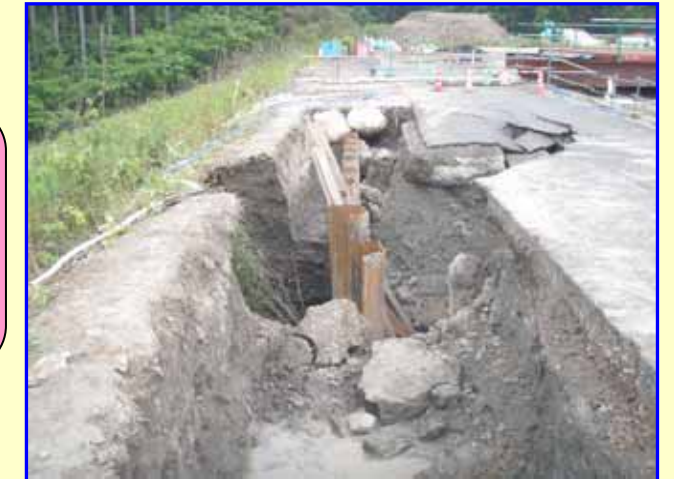
陥没の発生状況について

5月26日(火)12時頃、遮水矢板施工中に、矢板と地面の隙間に陥没を発見したので直ちに矢板施工を中止しました。
同日、午後5時30分頃から土砂の陥没が拡大し、29日(金)までに調整池側の舗装路面が幅約3m、長さ約5m、深さ約5mにわたって陥没しました。

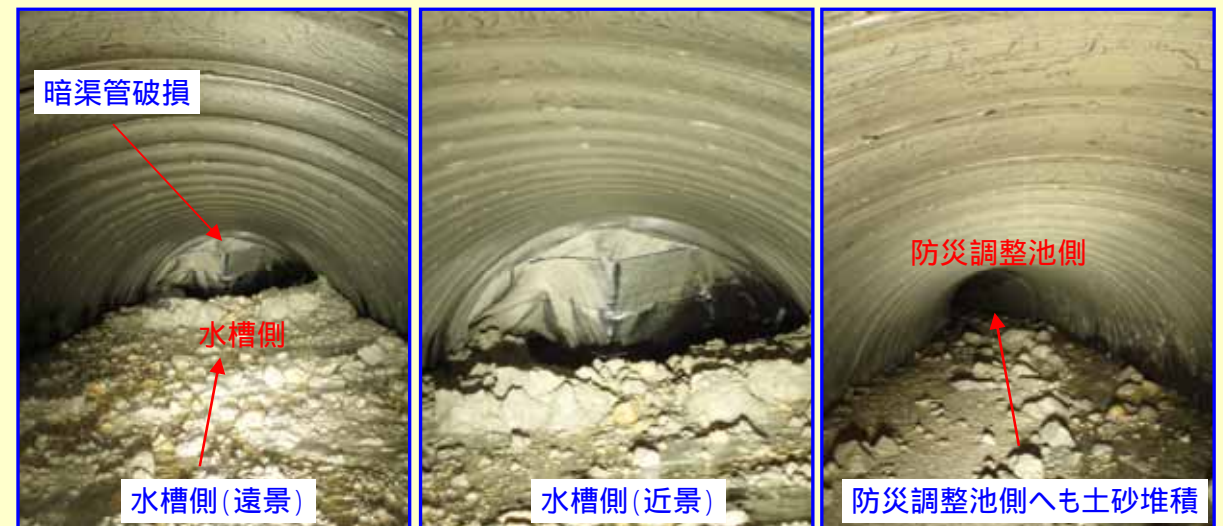
暗渠管内部写真

陥没箇所を挟み、浸出水調整池内と調整池盛土法面の2箇所では、ボーリングを行い、地下約2.2m下の暗渠管(直径1.5m)に穴をあけ、その中に、カメラを挿入し、暗渠管内部の状況調査を行いました。

暗渠管の破損及び土砂の堆積が確認されました。

暗渠管の破損は、矢板打設箇所の直下でおこっており、調査による写真等の状況から、ほぼ、矢板施工の際、破損が生じたものと思われます。
今後、直接的な原因等については、陥没箇所直下において、暗渠管まで掘削し、矢板と暗渠管との接触状況等を直接目視した上で、総合的な検証を行い特定しまして、ご報告いたします。
