10月28日に開催しました第6回現場説明会では、水槽本体の増し厚したコンクリートにひび割れが生じその原因の調査や補修方法、その後の防食・防水工の検討に時間を要したことにより工事が予定より遅れていることを説明いたしました。ひび割れについては、水槽部分に関するものであり、これまで施工した基礎杭工事、地中梁工事については、強固なものであり沈下の心配はありません。工事が遅れ大変ご迷惑をおかけしますが、補修をしっかり行い、今後も安心・安全な池をつくりあげるよう取り組んでまいります。

10月末の進捗率 61.0%

浸出水調整池補強工事 平面図

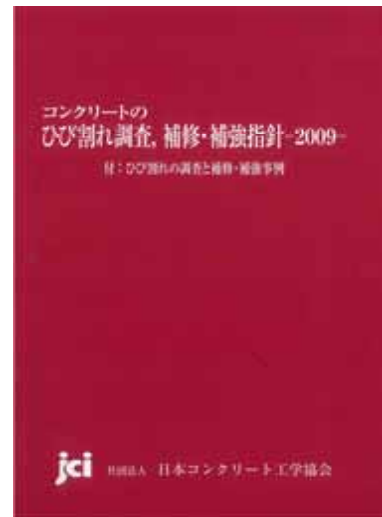
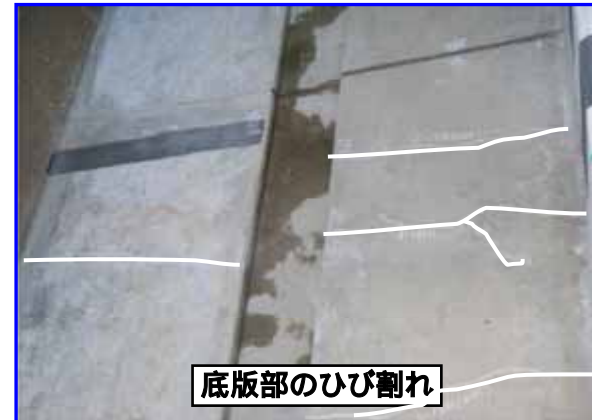
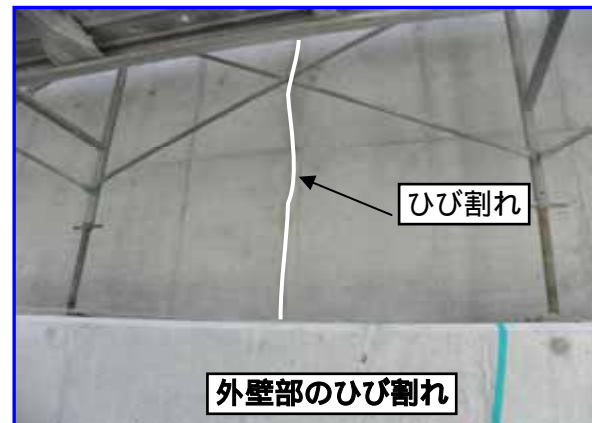
コンクリートのひび割れ調査，補修・補強指針 - 2009 -
 (社)日本コンクリート工学協会

上記指針により、今回発生したひび割れは以下の3種類に特定されました。
 1、セメントの水和熱によるひび割れ
 2、コンクリートの乾燥収縮
 3、コンクリートの自己収縮
