陥没の最終的な原因の特定について、日数を要し申し訳ございません。特定でき次第、ご報告申し上げます。
本工事につきましては、深礎杭、地中梁を設置するための準備を行って、これから本格的な工事に入ります。工事が進んでいく段階での現場説明会を近く予定しております。

今月の作業状況

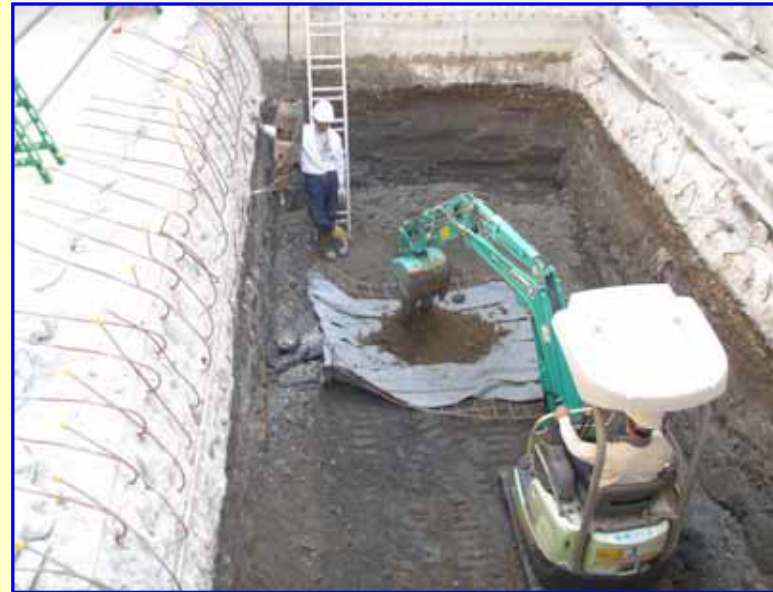
地中梁掘削工

地中梁(幅3.0m・高さ1.93m)を設置するための掘削を行っています。掘削完了後は、底面から基礎杭を施工します。

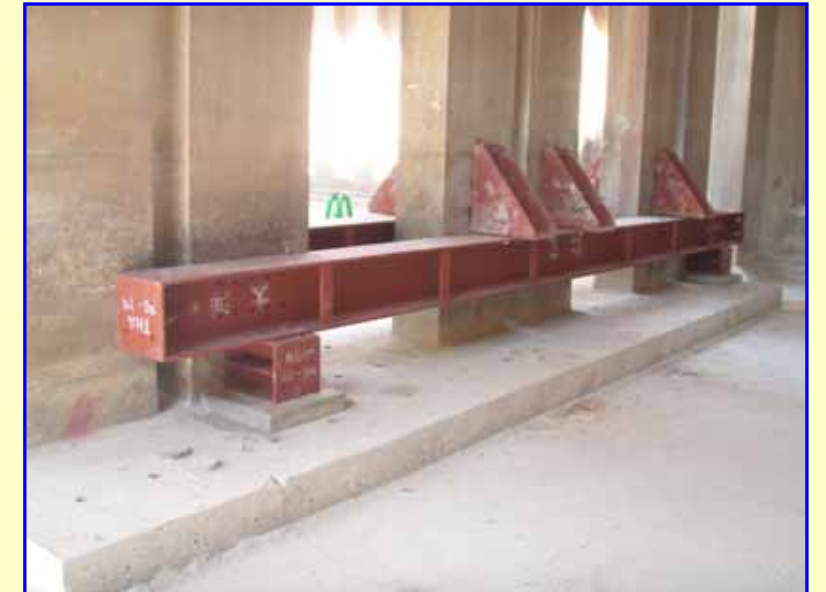
プレキャストブロック仮受工

地中梁掘削の際、部分的にプレキャストブロックの下を掘削するため、影響が生じないように鋼材で支えています。

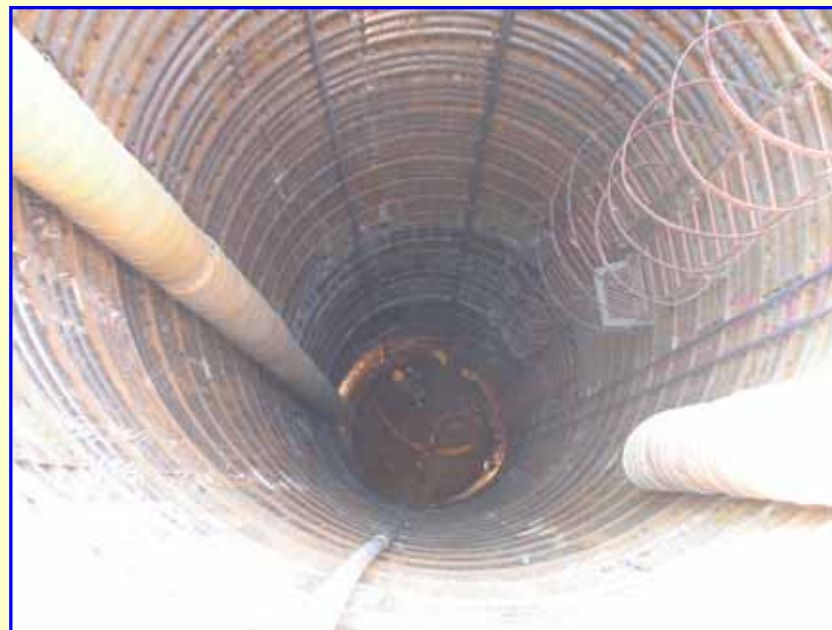
陥没箇所の状況

立孔内部 直径3.0m 掘削深さ18.5m(8/27現在)
暗渠管損傷箇所の、目視確認は、9月上旬の予定です。

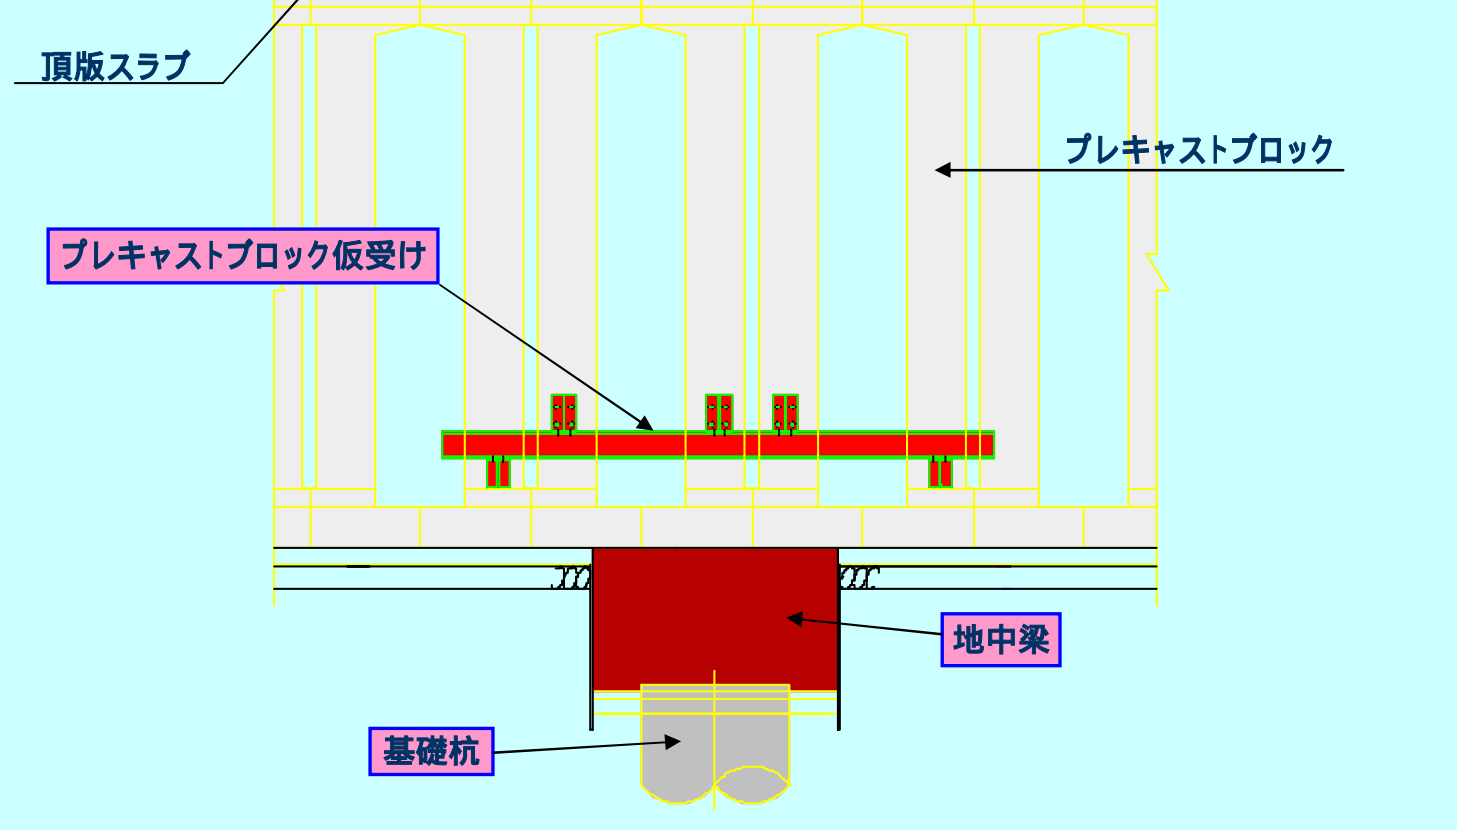
水槽内断面図

頂版スラブ

プレキャストブロック

プレキャストブロック仮受け

地中梁

基礎杭
