### 今月の作業状況

### 基礎杭工事一連の作業状況

### コンクリート表面処理一連の作業状況

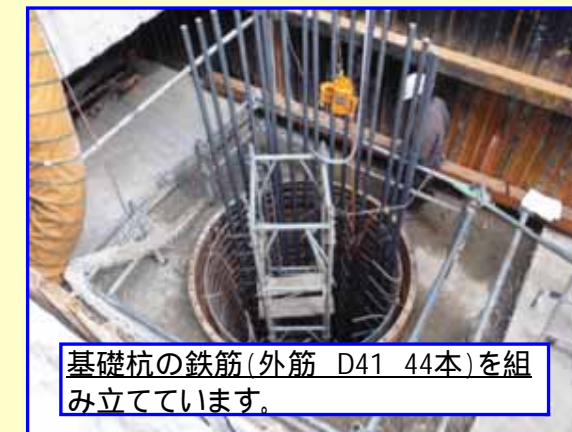
基礎杭の鉄筋(外筋 D41 44本)を組み立てています。

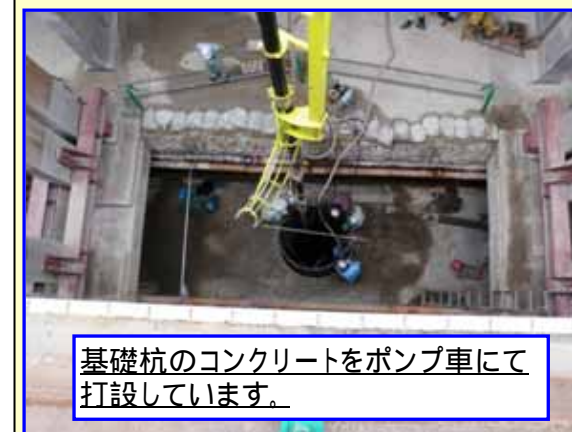
基礎杭のコンクリートをポンプ車にて打設しています。

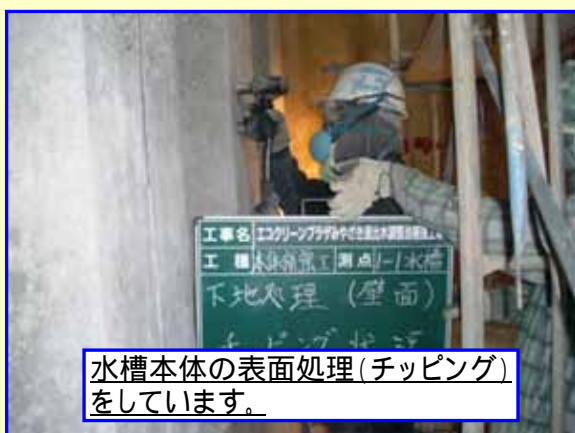
水槽本体の表面処理(チッピング)をしています。

今後、水槽の壁や柱をあらたに鉄筋コンクリートで補強しますが、既設コンクリートの表面を削って、新しいコンクリートとの付着をよくします。

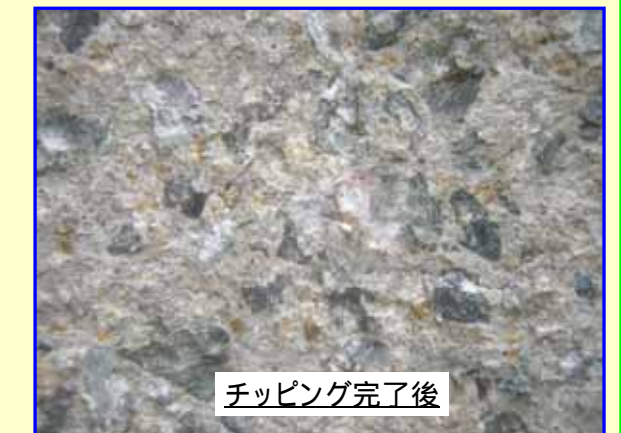
チッピング完了後
