エコクリーンプラザみやざき 焼却溶融施設  
灰溶融設備室における爆発事故調査報告書

平成26年 3月

公益財団法人 宮崎県環境整備公社

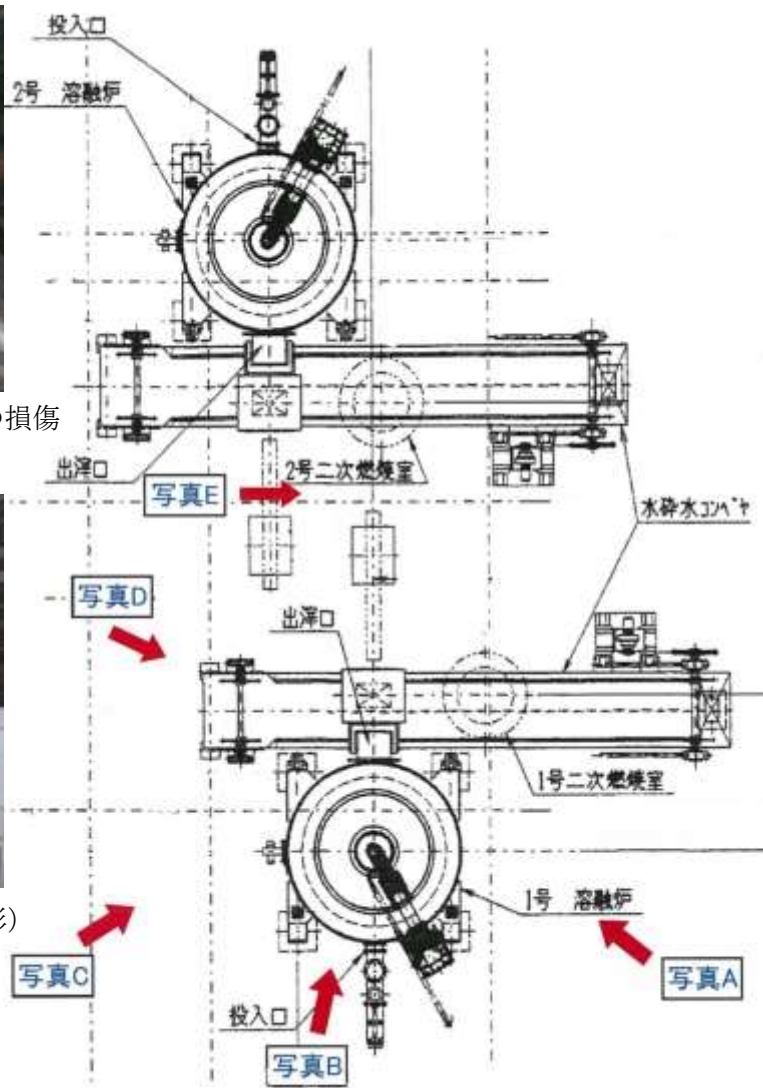
1 号灰溶融炉は、1 号水砕槽、傾動装置、炉本体架台、出滓口カバー及び各所配管・歩廊等の破損・損傷が発生した。特に損傷が大きかった 1 号水砕槽については、水砕槽水位レベルよりも下の部分での損傷が大きい。

写真 A 1号水砕槽、炉本体架台損傷  
(南東側から撮影)

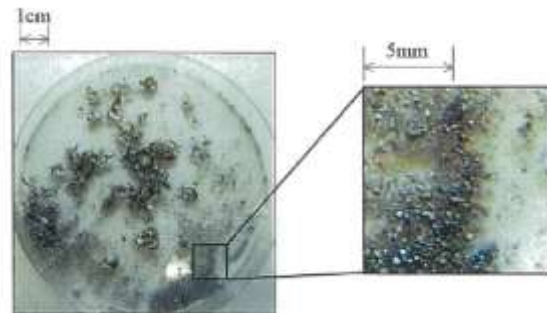
- ア 爆発現象が発生したのは熔融炉の傾動作業中であり、高温の熔融物と水が接触する環境になっていること。
- イ 機器の損傷状況は、水砕槽水位レベルよりも下の部分で損傷が大きくなっていること。
- ウ 爆発発生後の水砕槽底部滞留メタルの一部において微粒化したメタル（写真3）が確認されており、水蒸気爆発時に生成される特徴的なサンプル形状（写真4）と近い外観状態であること。

写真4 【参考】水蒸気爆発発生時のサンプル形状 (U-Alloy95)

[U-Alloy95・・・融点：95°C、密度：9.84g/cm<sup>3</sup>の低融点合金。水蒸気爆発試験の模擬物質として使用]

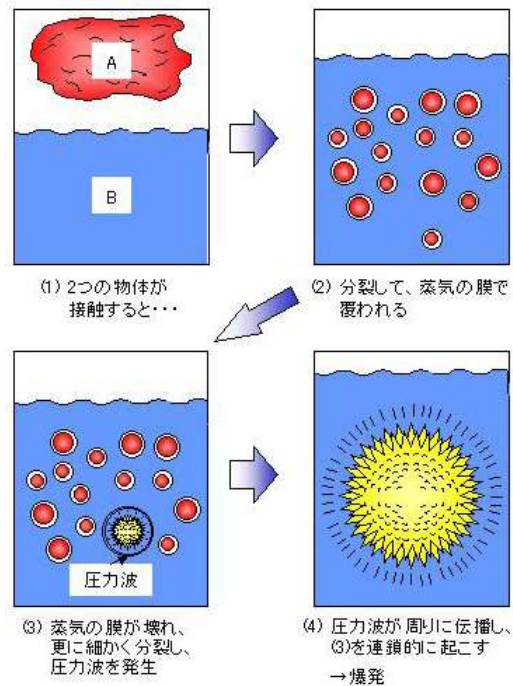
図1 蒸気爆発に至るまでの過程

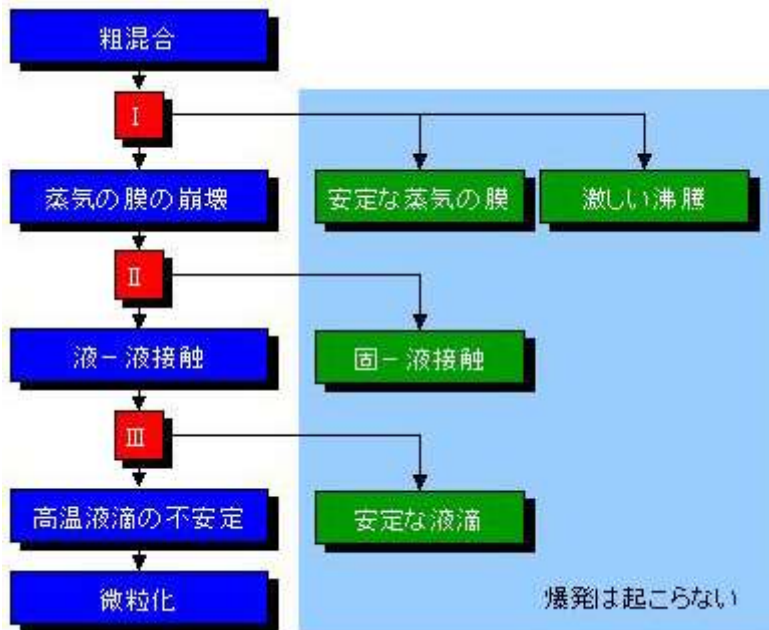
(3) 高温液滴と水が液-液接触を起こした場合、液滴の状態は2つに分類できます (図中 (III))

- ◆高温液滴が不安定な状態である場合、液滴が細かく分裂する微粒化を起こします。
- ◆高温液滴が安定な状態の場合、そのまま冷却されて、液滴が固体となり、爆発は起こりません。

図2 粗混合→微粒化の流れ
