10月28日に開催しました第6回現場説明会では、水槽本体の増し厚したコンクリートにひび割れが生じその原因の調査や補修方法、その後の防食・防水工の検討に時間を要したことにより工事が予定より遅れていることを説明いたしました。ひび割れについては、水槽部分に関するものであり、これまで施工した基礎杭工事、地中梁工事については、強固なものであり沈下の心配はありません。工事が遅れ大変ご迷惑をおかけしますが、補修をしっかり行い、今後も安心・安全な池をつくりあげるよう取り組んでまいります。

10月末の進捗率 61.0%

浸出水調整池補強工事 平面図

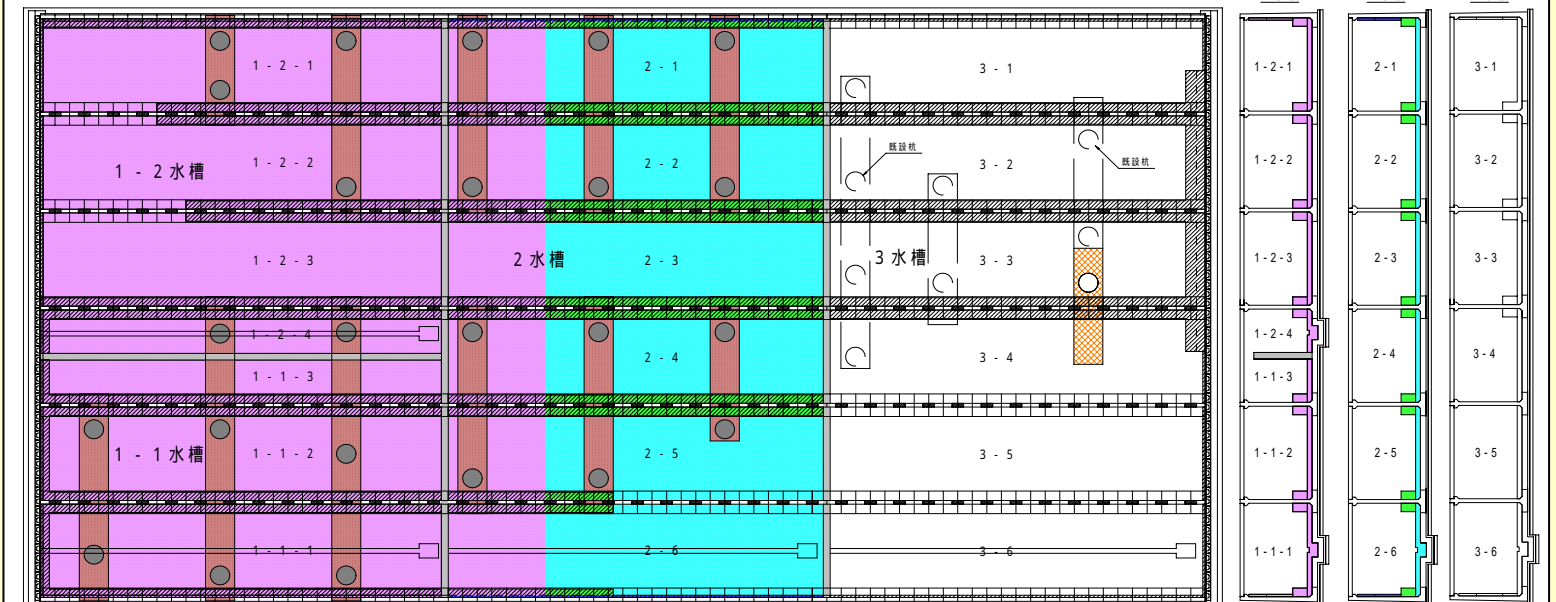
10月30日現在の進捗状況

| 基礎杭の状況 | ● 1水槽・2水槽完了：24本 | ○ 未施工箇所：1本(第3水槽) |
| 地中梁の状況 | ■ 1水槽・2水槽完了：11基 | □ 未施工箇所：1基(第3水槽) |
| 本体補強工の状況 | ■ 底板鉄筋組立中及び完了 | ■ 底板コンクリート打設完了 |
| | ■ 縦桁鉄筋組立中及び完了 | ■ 縦桁コンクリート打設完了 |
| | ■ 増壁鉄筋組立中及び完了 | ■ 増壁コンクリート打設完了 |
